PATRIMONIO

# LA ERMITA DE GAÑARUL, EN ESTADO DE RUINA

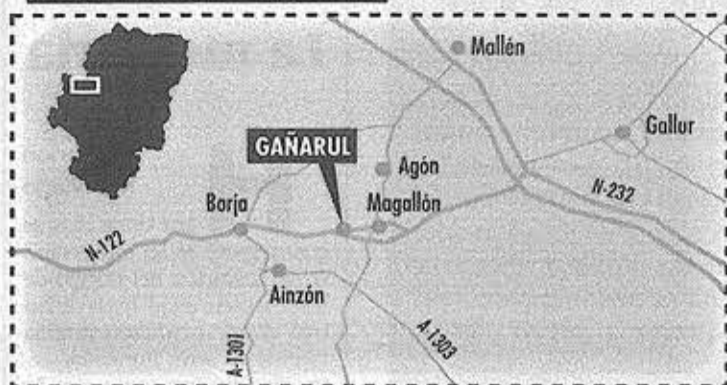
La edificación se encuentra en un estado lamentable. La cubierta llena de boquetes está a punto del desplome, deformada debido al fallo del maderamen que amenaza con deshacerse por completo y arrastrar en su caída a las bóvedas, ya de por sí debilitadas. Falta la hoja de la puerta y cualquier protección en las ventanas, por lo que el agua de lluvia entra constantemente. Los muros se hallan meteorizados y los contrafuertes muy debilitados. El interior está lleno de escombros e inundaciones.

Urge el acometer con decisión acciones que permitan la recuperación de esta joya de nuestro patrimonio cultural.

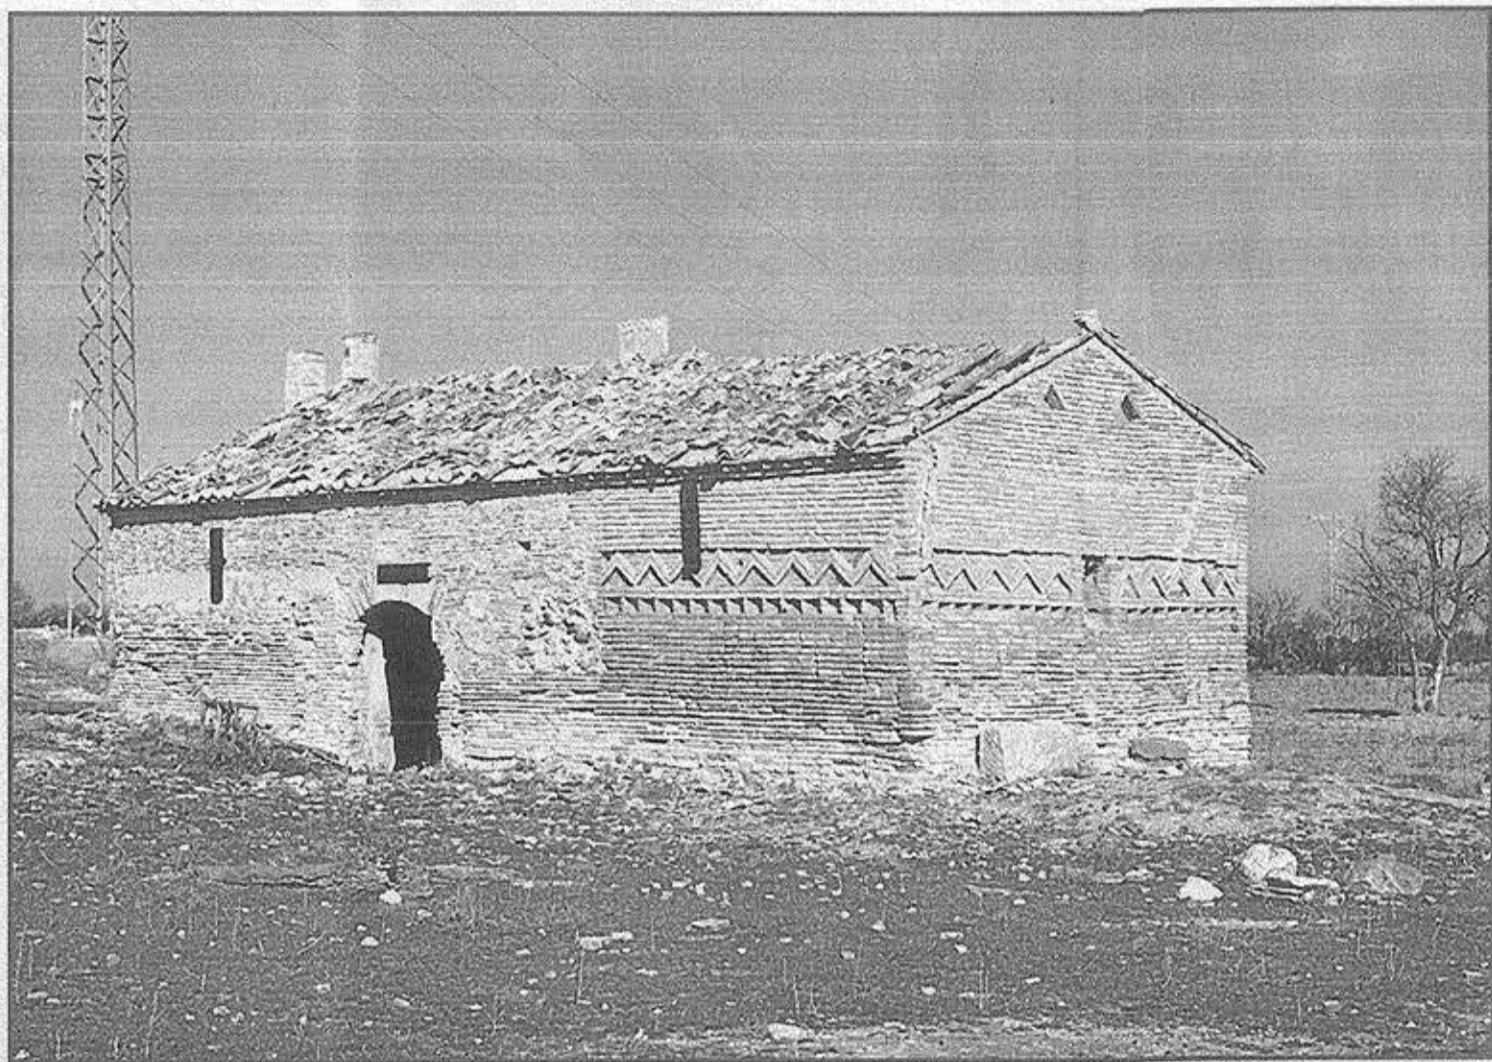
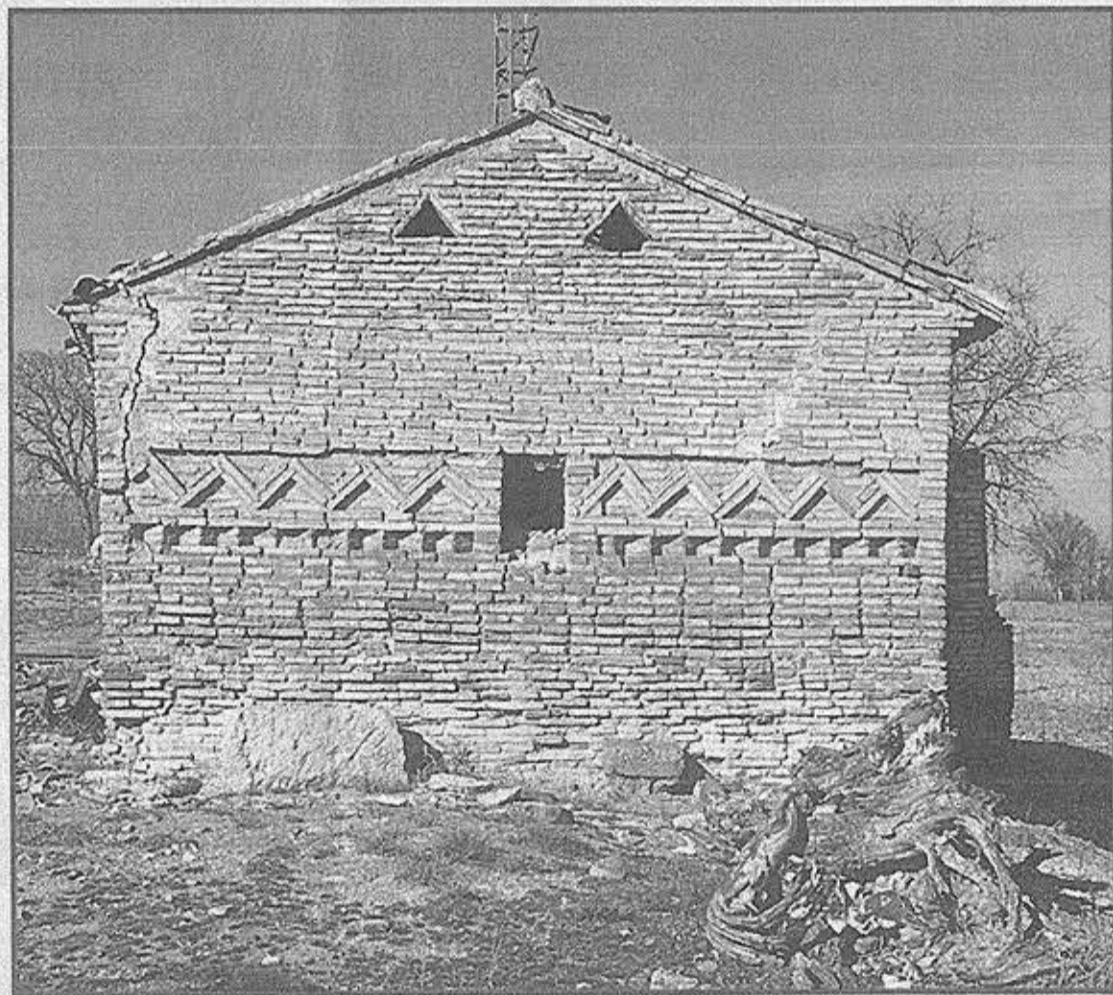
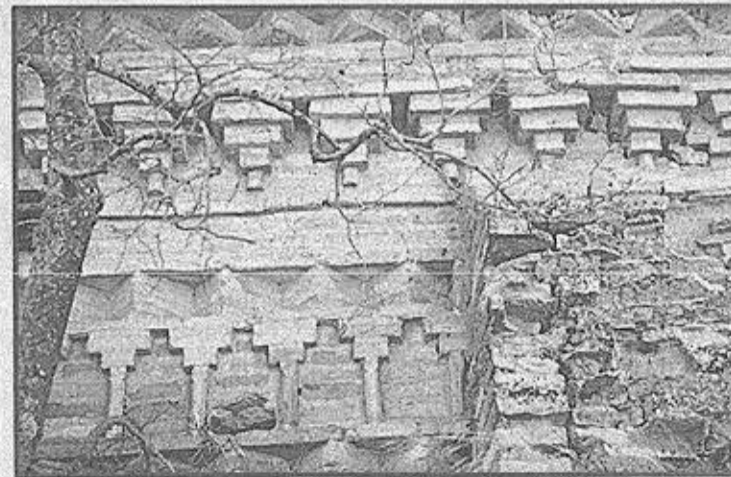
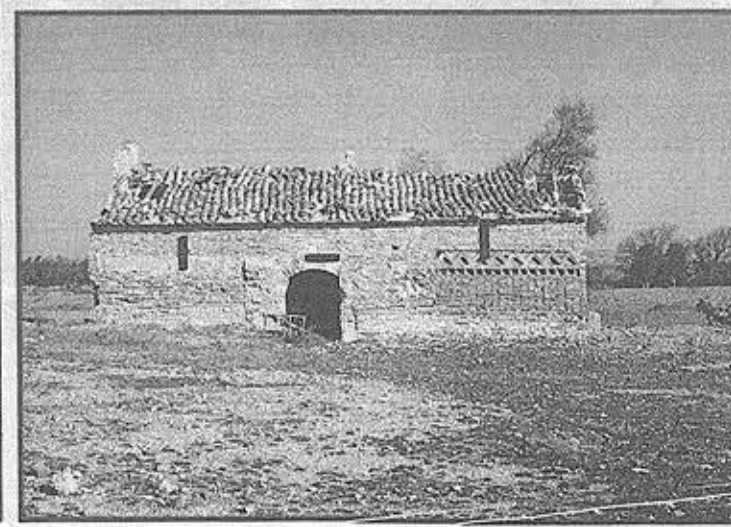
En la imagen superior, la ermita de Gañarul vista desde el sureste; a la izquierda, fachada oriental de la ermita; abajo, detalle de la decoración de esta singular joya arquitectónica del mudéjar aragonés, y una vista de la ermita de la localidad zaragozana desde el sur
